Restauration von besitzerlosen Zürcher Velos – Ein Beitrag zur Green Economy?

Charlotte Kahmen, 6e
Maturitätsarbeit, Dezember 2021
Kantonsschule Wiedikon, Zürich

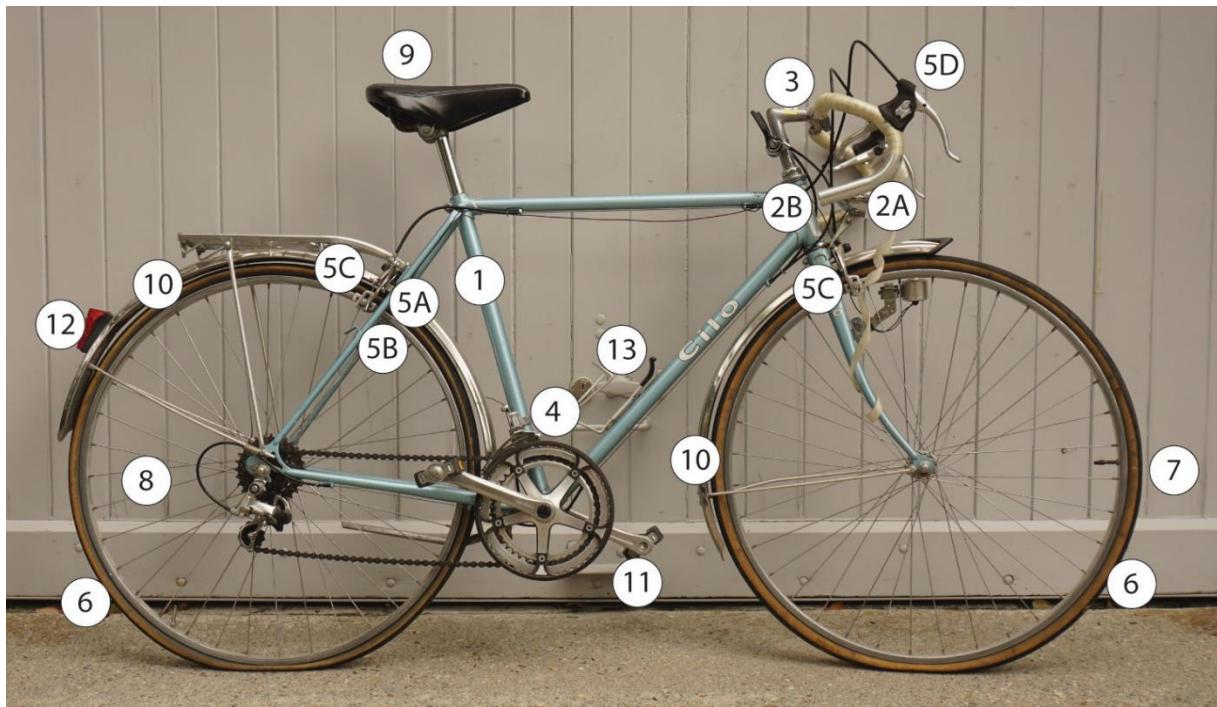
Der erste Schritt der Restauration war die Bestandsaufnahme, um zu evaluieren, welche Teile repariert oder ausgetauscht werden müssen. In der Legende zu Abbildung 1 sind die Makel und defekten Teile des Fahrrads aufgeführt.

Abbildung 1: Fahrrad vor der Restauration: Makel und kaputte Teile des Fahrrads (eigenes Foto)

1	Lackschäden am Rahmen	7	Seiten- und Höhenschlag Vorderrad
2A	Kaputtes Lenkerband	8	Zerbrochene Speiche Hinterrad
2B	Lenkerstopfen fehlen	9	Sattel leicht kaputt und rostig
3	Keine Klingel vorhanden	10	Leicht verbeulte Schutzbleche vorne und hinten
4	Schaltung vorne funktioniert nicht	11	Pedalen funktionstüchtig
5A	Hinterre Bremse schwerfällig	12	Rücklicht kaputt
5B	Alte, spröde Bremsbeläge	13	Verbogener Getränkelhalter
5C	Vordere und hintere Bremse zentrieren		
5D	Spröde und kaputte Griffgummis		
6	Schlauch und Reifen spröde und rissig, die Reifen sind platt

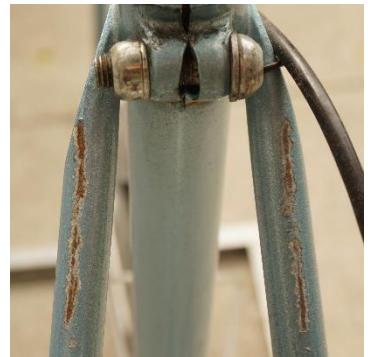
Der Rahmen wies einige Lackschäden auf (Abbildung 2). Da diese aber nicht so gravierend waren, habe ich mich dazu entschieden, diese nicht auszubessern.

Abbildung 2: Lackschäden an hinterer Gabel (eigenes Foto)

Da ich die Lackschäden nicht ausgebessert habe, sind keine CO₂-Emissionen entstanden.

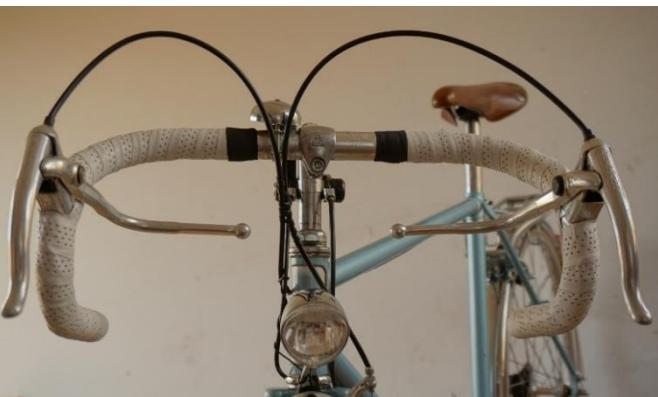
Abbildung 5: Reparierter Lenker (eigenes Foto)

Das Lenkerband war beschädigt und teilweise notdürftig repariert (Abbildung 3, Abbildung 4), weshalb ich es entfernen musste. Danach befreite ich den Lenker von den Kleberesten des Lenkerbands und säuberte es sorgfältig. Eine Bekannte hatte mir ein neues, weisses Lenkerband aus recyceltem Leder geschenkt, welches ich mit etwas Aufwand am Lenker anbrachte (Abbildung 5). Im Fundus der Velogarage fand ich passende gebrauchte Lenkerstopfen.

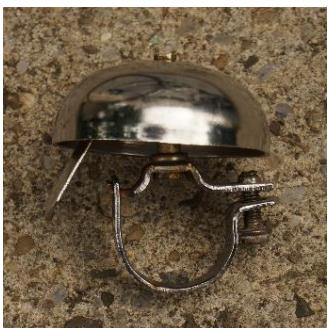
Abbildung 7: Klingel aus Velogarage (eigenes Foto)

In der Velogarage fand ich eine stilistisch passende, alte Klingel (Abbildung 7). Die Schraube der Befestigung war zu kurz, um die Klingel am Lenker zu befestigen. In der Sammlung der Velogarage fand ich aber eine passende Schraube. Ich konnte die Klingel so befestigen, dass sie die beschädigte Stelle am Lenker überdeckt (Abbildung 8).

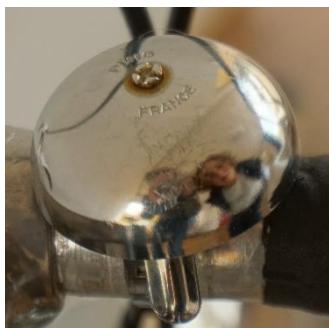
Abbildung 8: Klingel am Lenker befestigt (eigenes Foto)

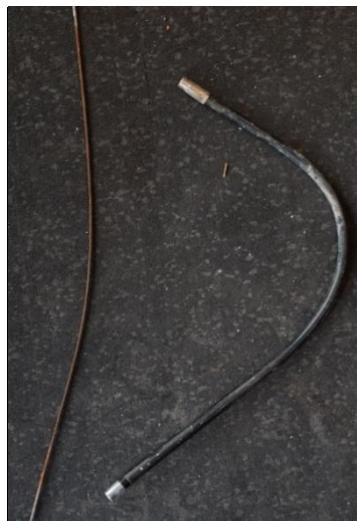
Die vordere Schaltung (Umwerfer) funktionierte nicht mehr. Die Ursache fand ich relativ schnell: In die Schaltzugumhüllung beim Tretlager war Wasser eingedrungen und der Schaltzug hatte zu rosten begonnen (Abbildung 9). Als Folge war der Schaltzug innerhalb der Aussenhülle unbeweglich, was die Beweglichkeit des Schalthebels einschränkte, sodass die Zugspannung des Schalthebels nicht an den Umwerfer weitergeleitet werden konnte.

Abbildung 9: Rostiger Schaltzug und Aussenhülle (eigenes Foto)

Den Schaltzug und die Umhüllung musste ich somit ersetzen. Da ich weder einen gebrauchten Schaltzug noch gebrauchte Hüllen fand, musste ich neue verwenden. Die Schaltung einzustellen kostete mich trotz Anleitung einige Zeit. Die Feineinstellung per Schräubchen stellte sich als schwieriger heraus als gedacht, da sich der Schaltzug nach dem Feineinstellen immer wieder löste. Mit viel Geduld und Ausprobieren ist es mir jedoch gelungen, die Schaltung wieder in Betrieb zu setzen (Abbildung 10).

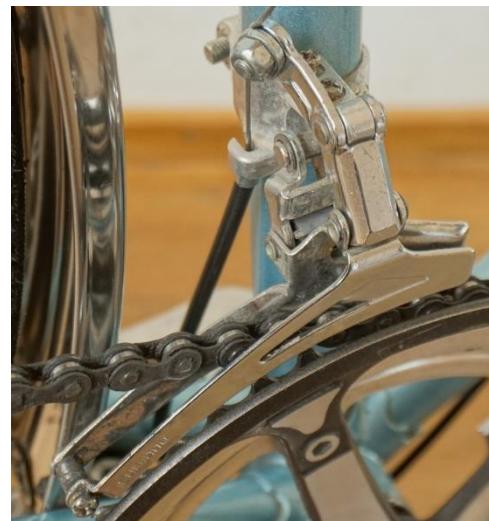
Abbildung 10: Reparierter Umwerfer (eigenes Foto)

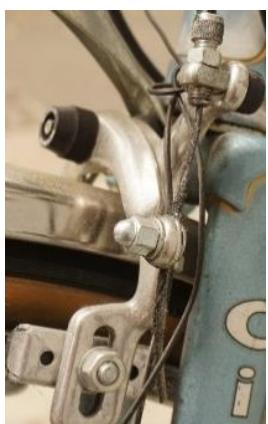
Die Bremszüge waren eingestaubt und schmierig, die Aderendhülsen fehlten (Abbildung 11) und die Bremsklötze hatten schon deutliche Gebrauchsspuren vorzuweisen (Abbildung 12). Bremszüge und Bremsbeläge sind Verschleissgegenstände, weshalb ich mich entschied, sie aus Sicherheitsgründen durch neue einzutauschen. Die Aussenhüllen der Bremszüge waren zum Glück noch in gutem Zustand, sodass ich sie wiederverwenden konnte.

Abbildung 11: Vordere Bremse vor der Restaurierung (eigenes Foto)

Die neuen Bremsklötze (Abbildung 13) waren schnell angebracht. Bevor ich die Bremszüge samt aufgefädelten Aussenhüllen anbringen konnte, musste ich die Bremsgriffe wieder am Lenker montieren. Trotz leichter Beschädigung der Bremsgriffe war es nicht nötig, diese zu ersetzen. Die kaputte Abdeckkappe, die den Übergang zwischen Lenkergriff und Aussenhülle darstellt, ersetzte ich ohne Probleme durch eine alte aus der Velogarage. Die Bremsen stellte ich mit Hilfe des Lehrbuches (Hoffmann, 2014) ein. Das Zentrieren der Bremsen bereitete jedoch Probleme. Die Bremsschenkel reagierten nicht symmetrisch auf den Zug der Bremshebel. Beim Lösen der Bremsen bewegte sich nur der linke (vorne) beziehungsweise der rechte (hinten) Arm an seine ursprüngliche Position. Der jeweils andere Schenkel entfernte sich kaum von der Felge, was zu schleifenden Bremsen führte. Mit viel Herumprobieren, durch weiteres Fetten der Arme und erneutes Anziehen der Bremszüge waren die Bremsen am Ende zufriedenstellend eingestellt (Abbildung 14).

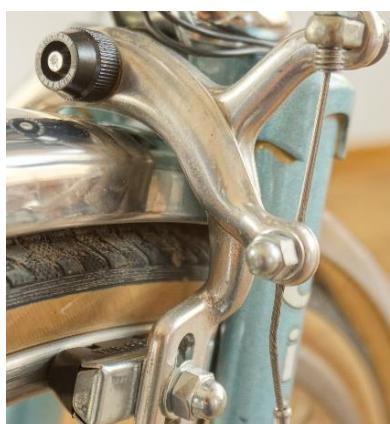
Abbildung 14: Vorderbremse nach der Restaurierung (eigenes Foto)

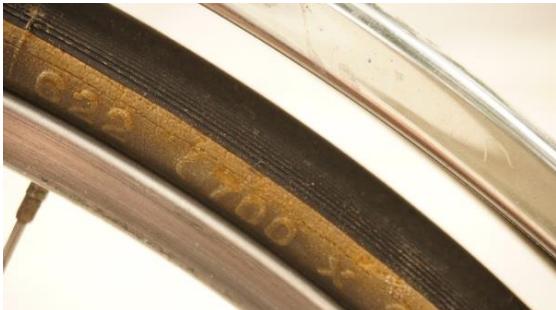
Von Anfang an war klar, dass ich Schläuche und Reifen aus Sicherheitsgründen durch neue ersetzen werde. Alte aus der Velogarage zu verwenden, kam mir zu riskant vor. Das Gummi war spröde und leicht beschädigt (Abbildung 15). Nachdem ich die alten Reifen und Schläuche entfernt hatte, versuchte ich die neuen aufzuziehen. Aufgrund der geringen Elastizität der neuen Reifen rutschten die Drähte nicht richtig über das Felgenhorn; die Reifen eierten. Durch die kontinuierliche Spannung der aufgezogenen Reifen rasteten diese aber nach einigen Tagen von selbst ein (Abbildung 16).

Abbildung 15: Spröder Vorderreifen (eigenes Foto)

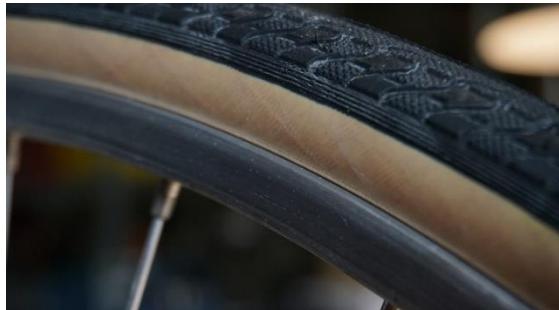
Abbildung 16: Neuer Vorderreifen (eigenes Foto)

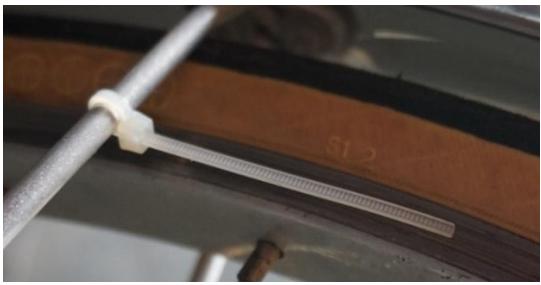
Abbildung 17: Kabelbinderkonstruktion Vorderrad (eigenes Foto)

Die Seiten- und Höhenschläge im Vorderrad zu beheben war sehr zeitaufwendig und kostete viel Geduld. Eine Kabelbinderkonstruktion (Abbildung 17) half mir herauszufinden, welche Speichen gelockert beziehungsweise angezogen werden mussten. Das Hauptproblem waren die alten und verklemmten Speichennippel. Zwei Nippel waren so verklemmt mit der Felge, dass ich beim Versuch, die Speichen anzuziehen oder zu lösen, abrutschte und dabei die Kanten der Nippel zerstörte. Dadurch konnte ich sie nicht mehr drehen und musste sie ersetzen (Abbildung 18). Mit dem Auswechseln der Nippel durch gebrauchte aus der Velogarage wurde jedoch das Spannungsgleichgewicht der Speichen gestört, sodass ich die Seiten- und Höhenschläge wieder von vorne beheben musste.

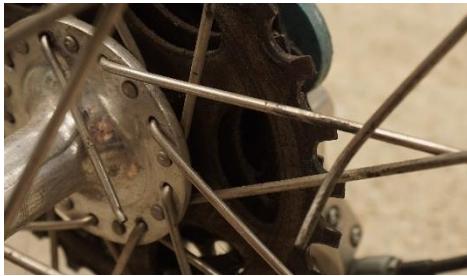
Abbildung 19: Zerbrochene Speiche im Hinterrad (eigenes Foto)

Auch beim Hinterrad mussten die Seiten- und Höhenschläge behoben werden. Mit einer ähnlichen Kabelbinderkonstruktion wie bei Vorderrad konnte ich das Ausmass der Schläge einschätzen (Abbildung 21). Auch beim Hinterrad musste ich einen Nippel austauschen. Das Hinterrad zu reparieren war ebenfalls eine langwierige Aufgabe.

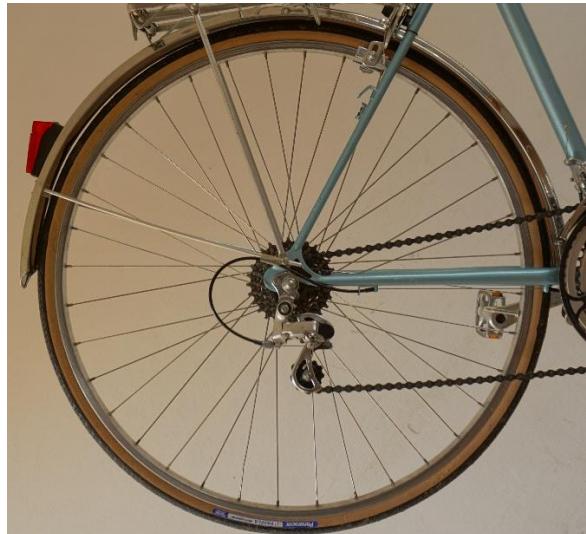
Abbildung 20: Hinterrad mit neuer Speiche und neuem Schlauch (eigenes Foto)

Dadurch, dass ich das Radlager im Laufe meiner Arbeit mehrfach auf und zugeschraubt hatte, musste ich es am Ende noch einmal revidieren. Ich entfernte die Achse, säuberte das Lager und ermittelte die optimale Einstellung der Kontermutter und des Konus.

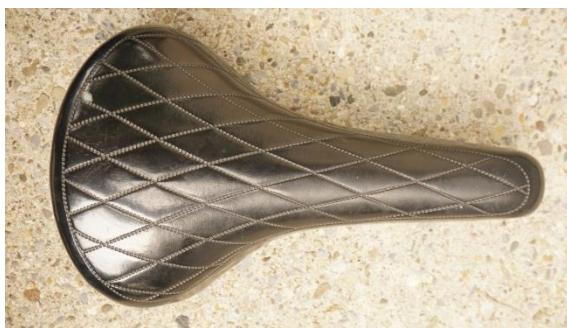
Der ursprüngliche Sattel (Abbildung 22) war leicht beschädigt und rostig. In der Sammlung der Velogarage fand ich einen farblich passenden, gebrauchten Ledersattel, den ich ohne grosse Probleme auswechseln konnte (Abbildung 23). Die Sattelstange und das Sitzrohr befreite ich vom Rost.

Abbildung 22: Alter Sattel, leicht beschädigt (eigenes Foto)

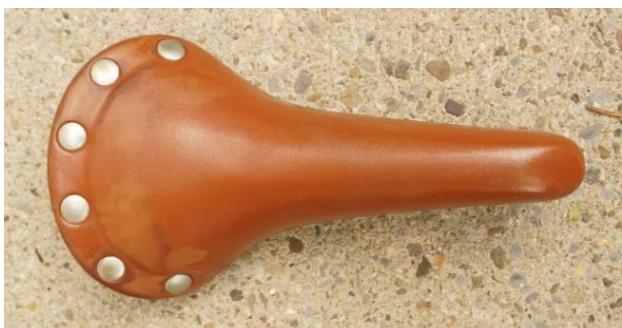
Abbildung 23: Neuer Ledersattel (eigenes Foto)

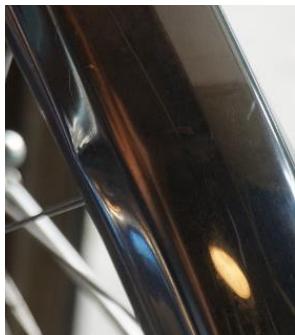
Die Schutzbleche waren leicht verbeult und sehr verdreckt. Um die Beulen und Dellen zu entfernen, musste ich kreativ werden, denn eine Anleitung gab es in meinem Handbuch nicht. Mit Schraubenzieher, Zangen, diversen Klemmen und den Händen konnte ich die Beulen mit Erfolg entfernen (Abbildung 24, Abbildung 25). Da Schmutz den Verschleiss der Fahrradteile begünstigt oder sogar vorantreibt, säuberte ich die Schutzbleche sorgfältig.

Abbildung 24: Vorderes Schutzblech mit Delle (eigens Foto)

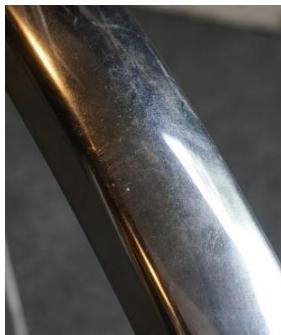
Abbildung 25: Vorderes Schutzblech ohne Delle (eigens Foto)

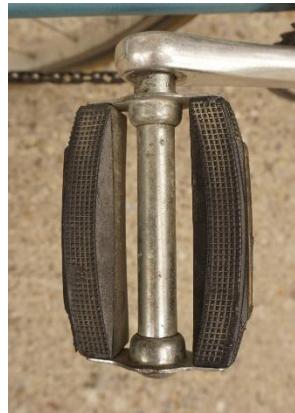
Abbildung 26: Alte rechte Pedale (eigenes Foto)

Im Fundus der Velowerkstatt der Stadt Zürich durfte ich hübsche metallene Pedale mitnehmen, um die alten Pedale auszutauschen (Abbildung 26, Abbildung 27). Nur mit grossem Kraftaufwand und einer helfenden Hand konnte ich die alten Pedale entfernen. Falsche Angaben im Handbuch zu den Gewinden der Pedale erschwerten den Prozess.

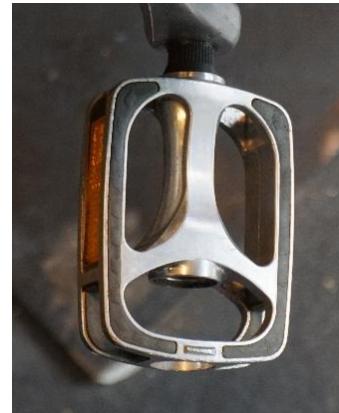
Abbildung 27: Neue rechte Pedale (eigenes Foto)

Bevor ich die neuen Pedale aufschraubte, fettete ich die Gewinde ein, um Korrosion vorzubeugen.

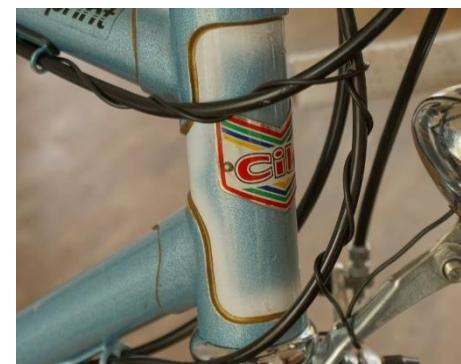
Abbildung 30: Neues Kabel für Rücklicht, sicher verlegt (eigenes Foto)

Das Vorderlicht funktionierte einwandfrei. Das Kabel des Rücklichts war jedoch beschädigt (Abbildung 28). Erfolglos versuchte ich, mit Hilfe von Isolationsklebeband das Kabel zu reparieren (Abbildung 29). Da ich das Dynamolicht nicht durch ein Batterielicht eintauschen wollte, musste ich das 2.16 m lange Kabel austauschen. Um erneute Beschädigung des Kabels vorzubeugen, verlegte ich die Kabel möglichst eng am Rahmen anliegend, entlang der Bremszüge und versteckt im Schutzblech (Abbildung 30). Die hintere, nicht mehr funktionstüchtige Glühbirne tauschte ich durch ein gebrauchtes Lämpchen aus.

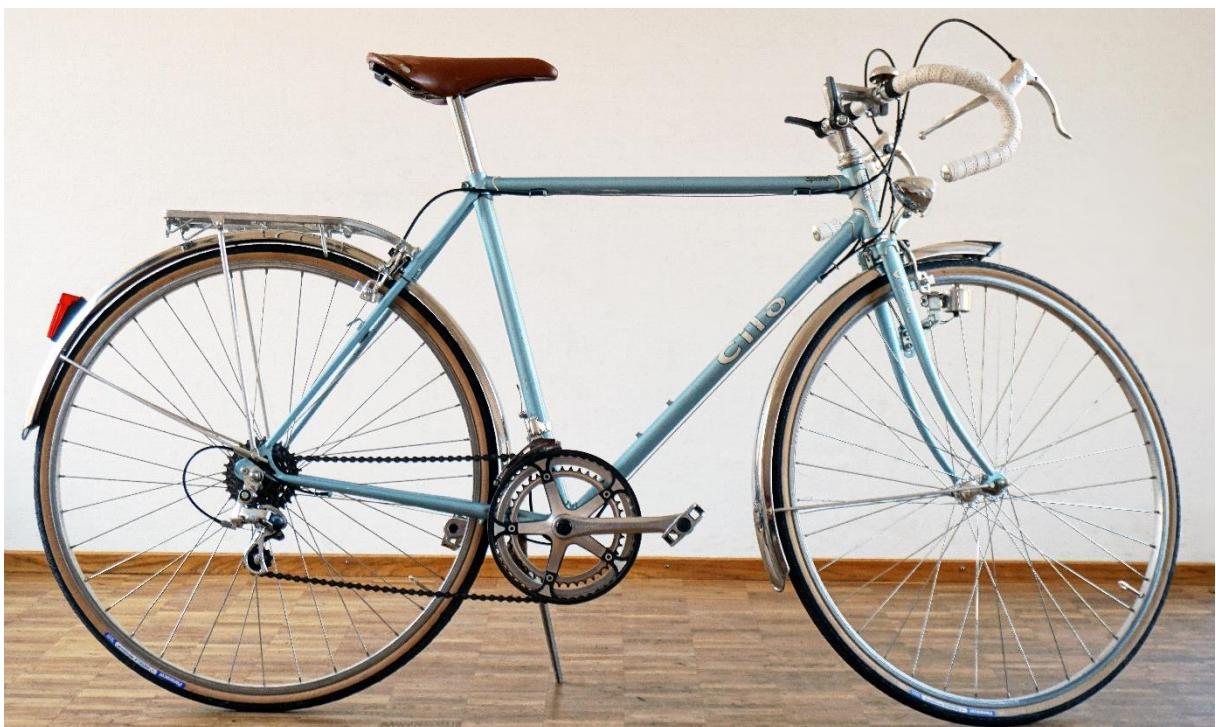
Das restaurierte Fahrrad hat ein zufriedenstellendes Endprodukt ergeben (Abbildung 31). Alle Bedingungen an das Fahrrad (Kapitel 3.3) konnte ich erfüllen. Auch wenn die Lackschäden nicht ausgebessert sind und ich in Zukunft definitiv immer wieder kleine Reparaturen daran vornehmen werde, habe ich mein Ziel erreicht: Eigenhändig habe ich ohne Vorwissen dieses Fahrrad restauriert.

Abbildung 31: Fahrrad nach der Restauration (eigenes Foto)
